RIQUALIFICAZIONE IMPIANTISTICA ED EFFICIENTAMENTO ENERGETICO DELLA PISCINA COMUNALE NINFEA DI CASTIGLIONE DEL LAGO

PROGETTO ESECUTIVO

INTERVENTO DI RIPRISTINO STRUTTURALE:

RELAZIONE TECNICA

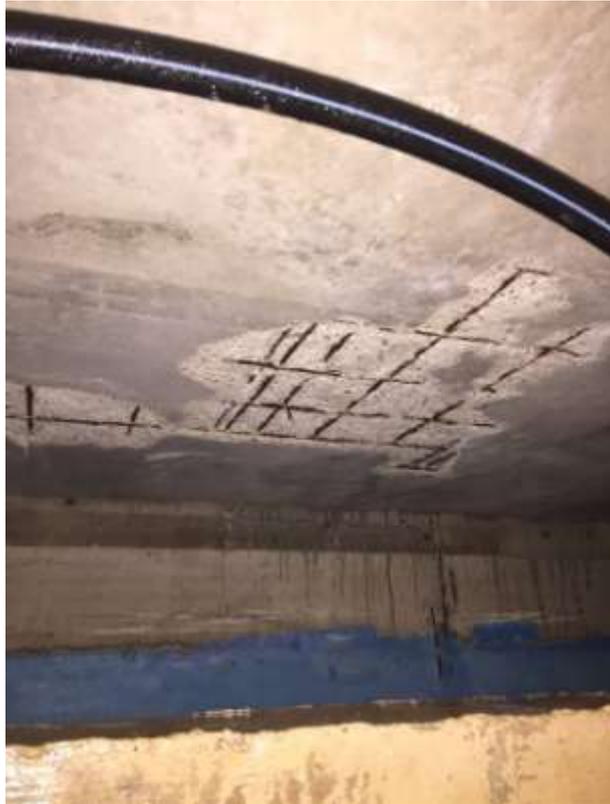
- 1) una parte del solaio del piano interrato, con particolare riferimento alla posizione tra le due vasche e tra la vasca adulti ed il confine sud dell'edificio, presentano gravi ammaloramenti del calcestruzzo, con esposizione dei ferri di armatura, che in alcuni casi sono stati completamente corrosi. Si allega foto esplicativa del fenomeno.
- 2) n. 3 travi in legno lamellare presentano segni di corrosione della resina protettiva
- 3) alcune gronde sono staccate e necessitano di essere sostituite.

Fig. 4 - Solaio i lastre in cca prefabbricato ammalorato

I sopralluoghi effettuati al piano interrato hanno evidenziato porzione della superficie di solaio con esposizione dei ferri di armatura e ammaloramento del calcestruzzo.

Si ritiene che la causa siano i vapori che rilasciati dalle vasche di compenso, ricchi di cloro, negli anni hanno corroso il calcestruzzo del copriferro e successivamente il ferro di armatura.

Considerato l'ambiente aggressivo per umidità e presenza di cloro, considerato inoltre che il solaio è stato realizzato con lastre di tipo predalle, che male si prestano ad un risanamento con demolizione parziale del calcestruzzo e suo ripristino, si ritiene necessario progettare un intervento di rinforzo con la tecnica FRP, che prevede le seguenti azioni:

- Installazione di puntelli di sicurezza
- Rimozione di calcestruzzo ammalorato
- Rimozione dei ferri di armatura resi friabili dall'azione corrosiva del cloro
- pazzolatura dei ferri, passivazione con posa di idonea resina passivante;
- Posa in opera di FRP
- Ricostruzione di copriferro minimo 20 cm.

In fase esecutiva la DL potrà valutare se utilizzare in aggiunta a quanto sopra descritto anche un rinforzo con fibre di carbonio, limitatamente alle porzioni di solaio nelle quali dalla spicconatura del calcestruzzo si rilevi un degrado strutturale maggiore.
